INFORME DE LOS SERVICIOS TÉCNICOS MUNICIPALES

A requerimiento de la Alcaldía, el Técnico que suscribe ha realizado visita de inspección en el Colegio Público Benito león, de esta localidad, acompañado del encargado de obras del Ayuntamiento, con objeto de comprobar la existencia de deficiencias en las obras recientemente ejecutadas consistentes, en lo que a las deficiencias se refiere, a la construcción de una escalera de salida de emergencia desde la planta primera del edificio y, como consecuencia de ello emite el siguiente

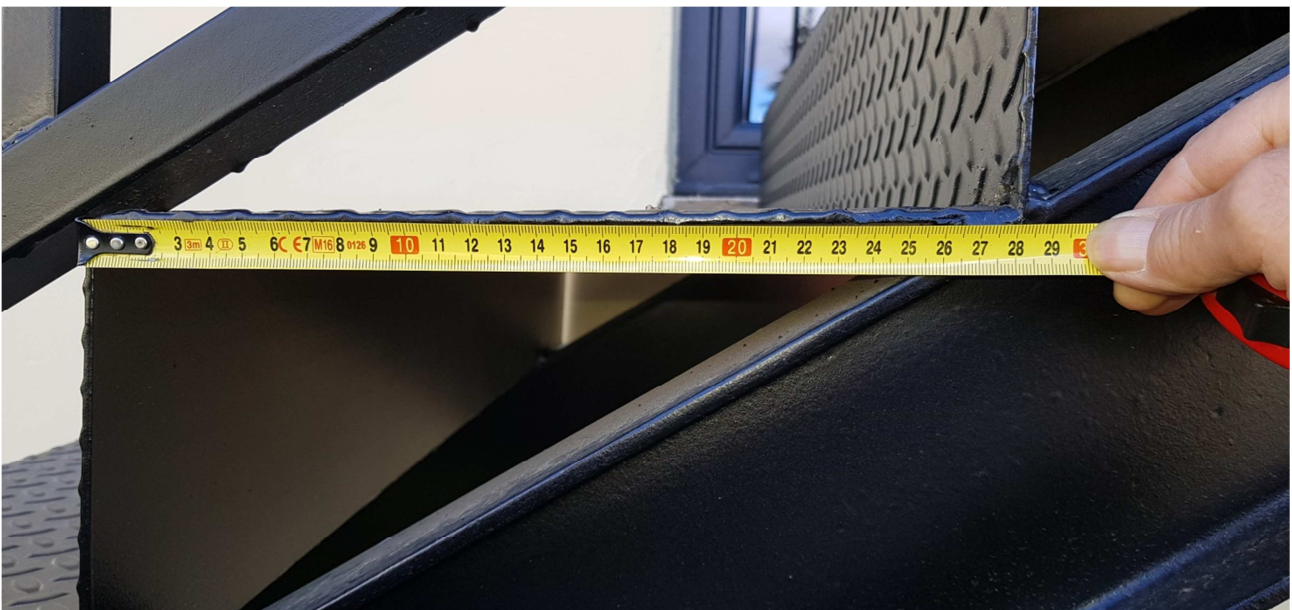
3. Se efectúa medición de todos los peldaños accesibles comprobando que su medida media es de 28,00 cm, tal y como puede comprobarse en la fotografía adjunta.

Se detecta la existencia de un peldaño cuya medida es de 27,90 cm, y de 2 con 28,10 cm.
