Normas Urbanísticas Municipales de SANTA MARÍA DEL PÁRAMO

DOCUMENTO PARA
APROBACIÓN INICIAL

3. CATÁLOGO DE PROTECCIÓN

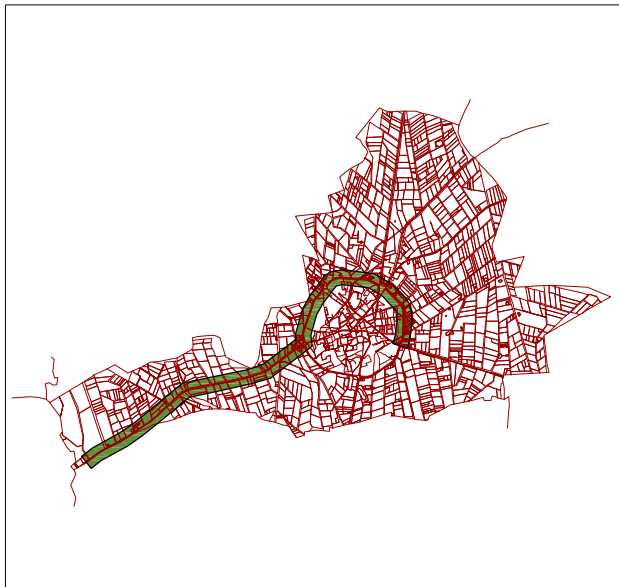
FICHA N°: 01

Vía pecuaria:	COLADA DE LA BAÑEZA A SANTA MARÍA
Localidad	SANTA MARÍA DEL PÁRAMO
HOJA MTN 1/25.000:	194-III
Coordenadas UTM	
▪ Coordenadas iniciales	X=269114.0033 Y=4690695.9943
▪ Coordenadas finales	X=274401.3851 Y=4692709.1667

Longitud: 7.200 metros

Procedente del término de La Bañeza, se dirige al noreste internándose en el término de Santa María del Páramo coincidiendo en su totalidad con la carretera CL-622, hasta llegar al núcleo del mismo recorriendo parte de la circunvalación para finalizar encontrándose con la Colada de Villar del Yermo.

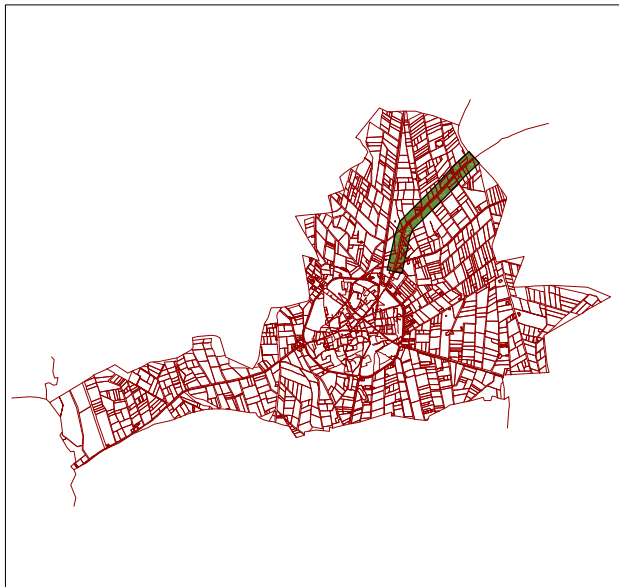
FICHA Nº: 03

Vía pecuaria:	COLADA DE LAS MERINAS
Localidad	SANTA MARÍA DEL PÁRAMO
HOJA MTN 1/25.000:	194-III
Coordenadas UTM	
▪ Coordenadas iniciales	X=274289.6481 Y=4693880.3462
▪ Coordenadas finales	X=275591.8892 Y=4695751.4507

Longitud: 2.300 metros

Parte de la Colada de Bercianos del Páramo siguiendo la carretera de La Bañeza a León, la CL-622, en su sentido noreste, para salir de Santa María del Páramo al término de San Pedro Bercianos.

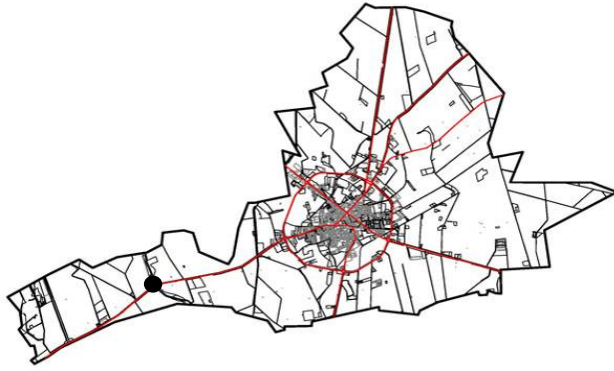
CTRA. LA BAÑEZA PK. 30,900
(Santa María del Páramo)

DESCRIPCIÓN: Se localiza sobre la margen derecha del arroyo de La Huerga, actualmente canalizado, sobre una superficie dedicada al cultivo de regadío, junto a la carretera que conduce a La Bañeza y se manifiesta en superficie por la presencia de unas coloraciones oscuras con restos constructivos y restos arqueológicos.

ESTADO DE CONSERVACIÓN: se encuentra afectado por el laboreo agrícola y por las obras para nivelación del terreno llevadas a cabo para la puesta en regadío de este sector.

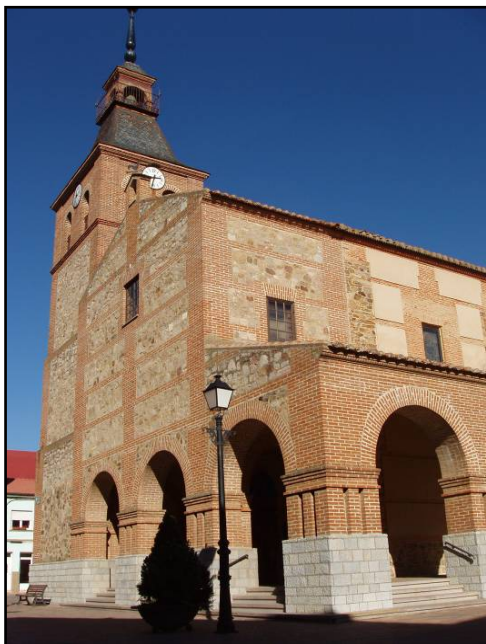
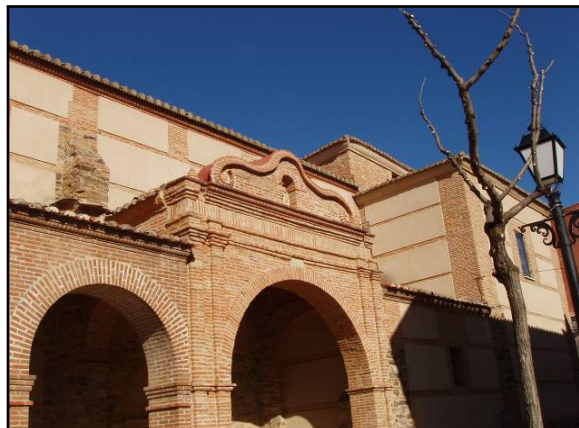
IGLESIA DE STA. Mª DE LA ASUNCIÓN
(Santa María del Páramo)

DESCRIPCIÓN: se localiza en el centro del casco urbano de Santa María del Páramo y presenta una gran planta de cruz latina con disposición E-O, fábrica de ladrillo y mampostería caliza, si bien en varios sectores, especialmente al S, ha sido recientemente restaurada utilizando materiales modernos. Al cuerpo principal se adosa por el S un pórtico que sirve de ingreso al templo, a través de un arco de medio punto; y al NO se le adosa una gran torre-campanario de cuatro cuerpos de altura y sección cuadrangular.

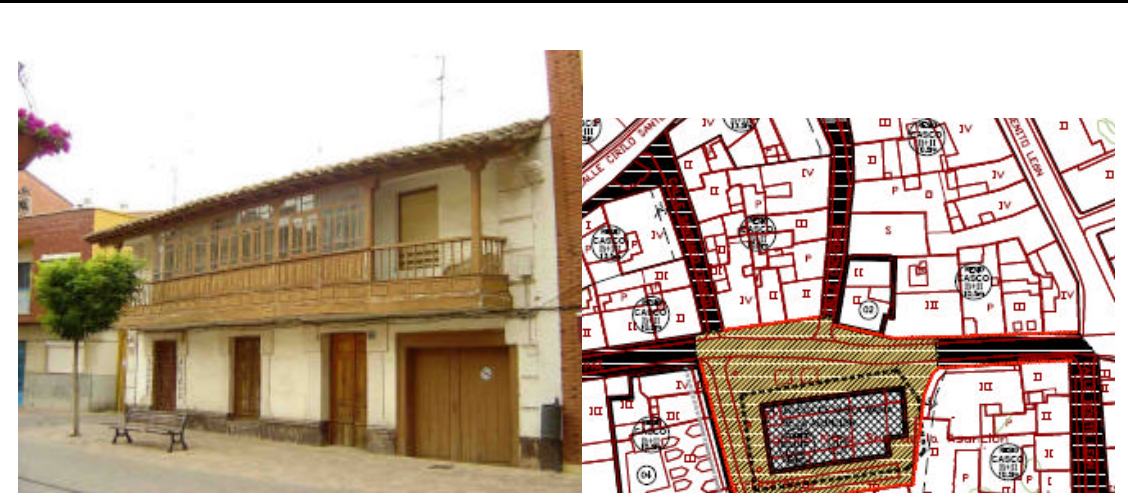
FICHA Nº: 2

DESCRIPCIÓN: Casa paramesa tradicional construida con tapial, encalado en blanco. De dos plantas, tradicionalmente la planta inferior se destinaba a albergar las dependencias agrícolas o ganaderas y la planta superior cumplía la función de vivienda. Destaca la presencia de una solana de galería corrida que ocupa la mayor parte del fente de la fachada principal. La galería se cubre mediante elementos acristalados sostenidos por carpintería de madera en color natural.

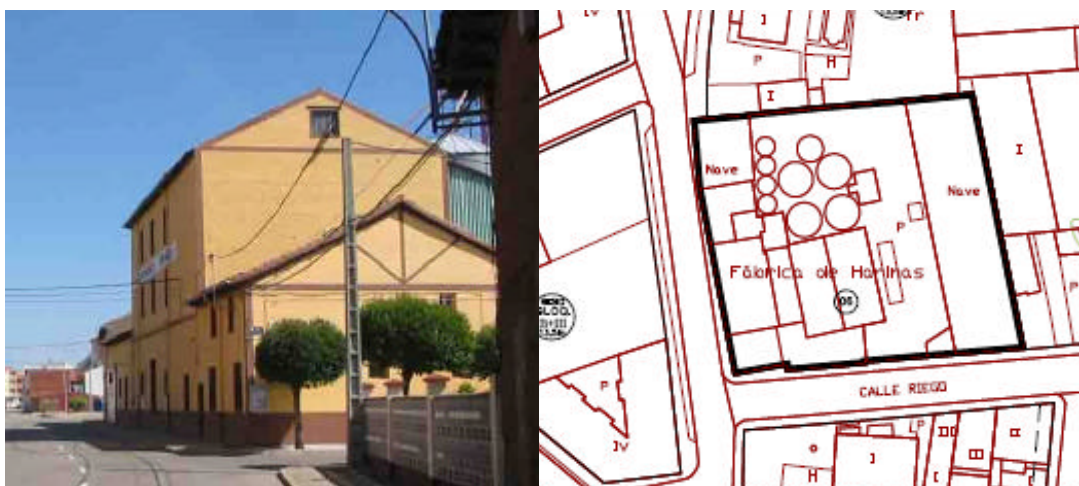
DESCRIPCIÓN: Edificación fabril destinada a la fabricación de harinas e insertada dentro de suelo urbano, entre construcciones de viviendas. Consta de una edificación principal de tres plantas a la que se adosan en sus laterales y fondo cuerpos de naves. Con cubierta a dos aguas de teja cerámica curva. Destaca el tratamiento de sus fachadas pintadas en colores ocres y en las que resalta al exterior el dibujo del entramado de estructura de sus cubiertas y el zócalo que se singulariza por el acabado en color oscuro.

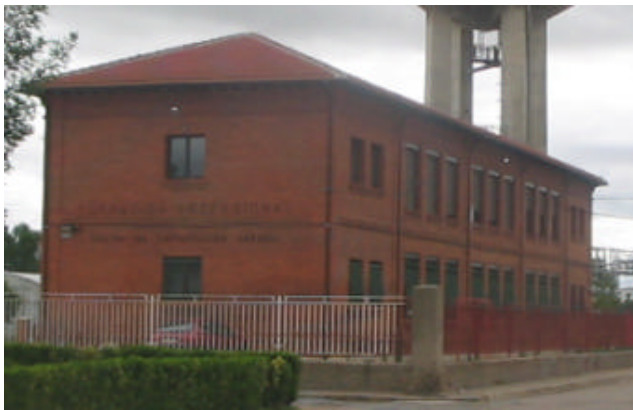
DESCRIPCIÓN: Edificación aislada de dos plantas construida en fábrica de ladrillo. La fachada principal presenta serie repetitiva de huecos con una conformación ordenada y simétrica. La cubierta se dispone a cuatro aguas con acabado de teje cerámica curva.

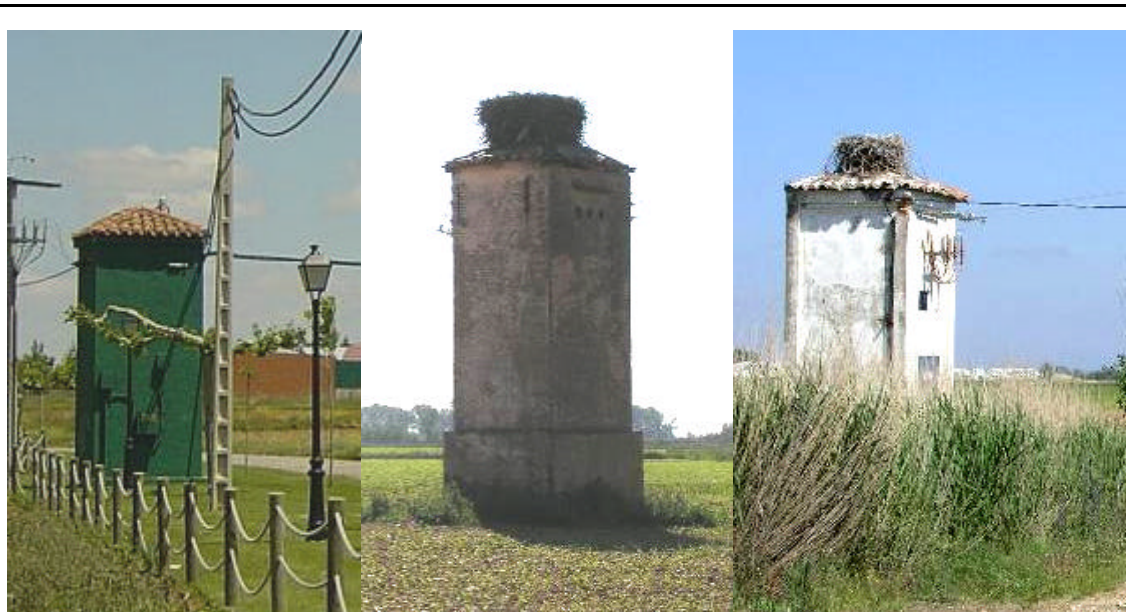
DESCRIPCIÓN: Edificaciones aisladas en forma de torre cuadrangular de una planta con cubierta de teja cerámica árabe a cuatro aguas, construidas en fábrica de ladrillo enfoscado de cemento y pintado. Las fachadas no tienen más huecos que una única puerta de acceso metálica.
